工事名 堂後G既設井戸復旧工事
①既設手動式ポンプ解体

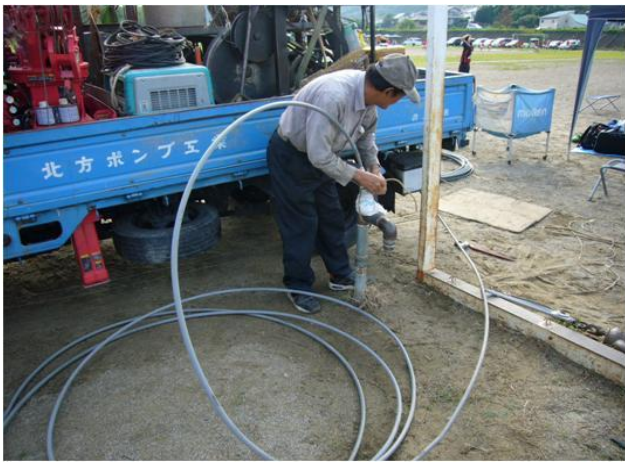
②圧搾空気送出ホース挿入
(5m～最深部10m)

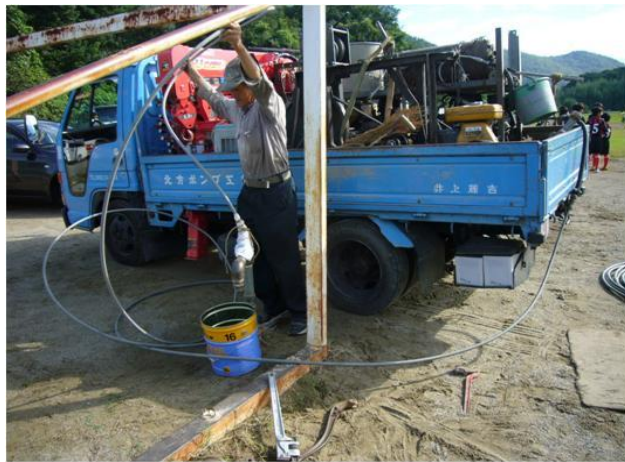
③3m地点停滞位置で、サクシオン
清掃用ホース貫入作業
圧カレベル上昇させて掘削

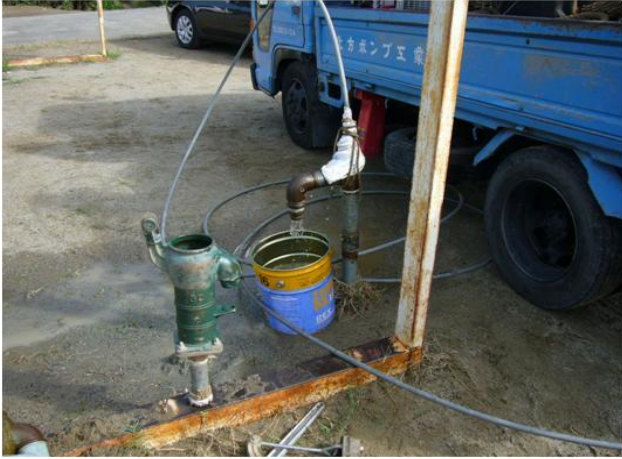
④最深部10m地点へホース到達
圧力整定値3Paにて圧搾空気
放出し、管内に停滞する泥水、
土砂を汲み出し排出
排出時間1時間弱連続放出

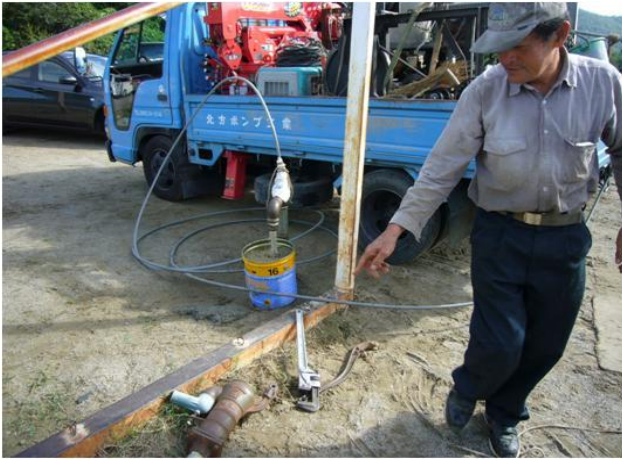
⑤滞留泥水土排出後、清水に
なるまで連続排水実施
継続時間1時間

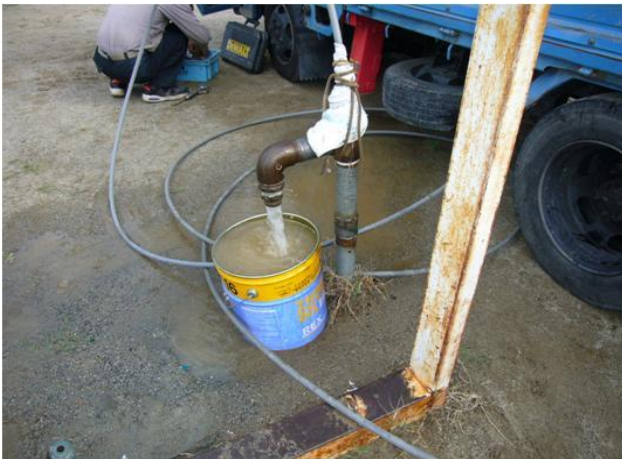
⑥定水位を確認
(既存水位に異常無し)
清水汲み上げ確認が出来るまで
連続揚水
揚水時間1時間半

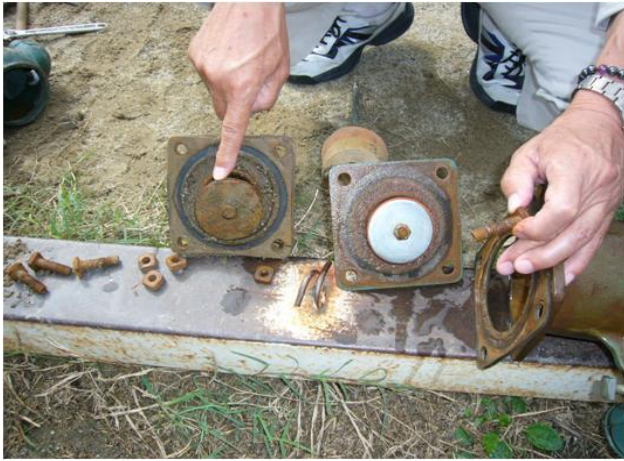
⑦既設手動式ポンプ逆止弁確認
管内水密部分のパッキンが破断
水密が取れ無い為、新品交換

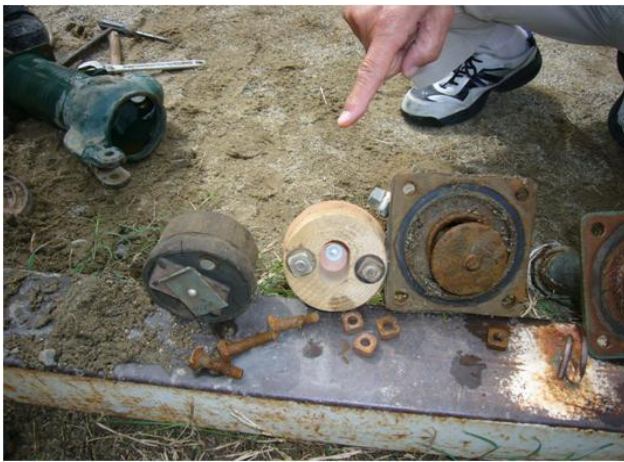
⑧吸い込み口側パッキン確認
パッキンに破断を確認したので
ポート研磨しパッキン交換

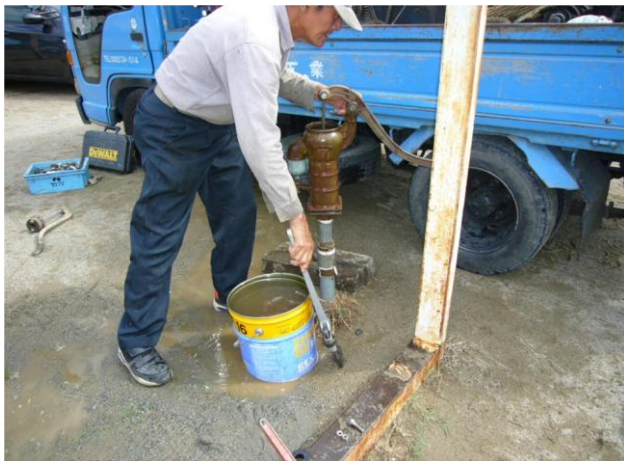
⑨既設手動式ポンプ再設置

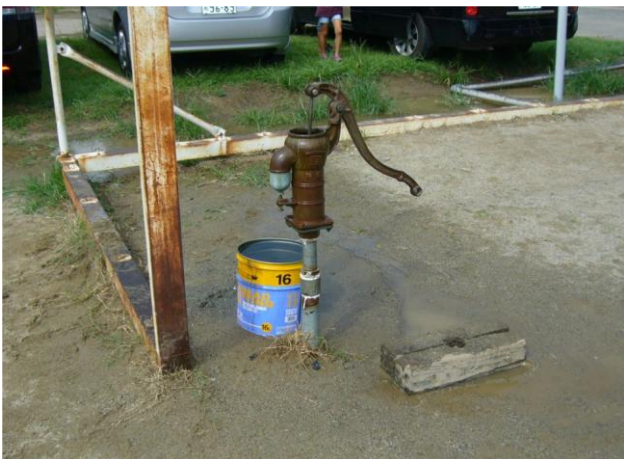
⑩井戸復旧完了
